Projet de restauration et de mise en valeur des ruines du château de Rochefort Rochefort, bilan de la campagne 2018

Un projet de l'Association des amis du château de Rochefort

2. Les travaux effectués en 2018

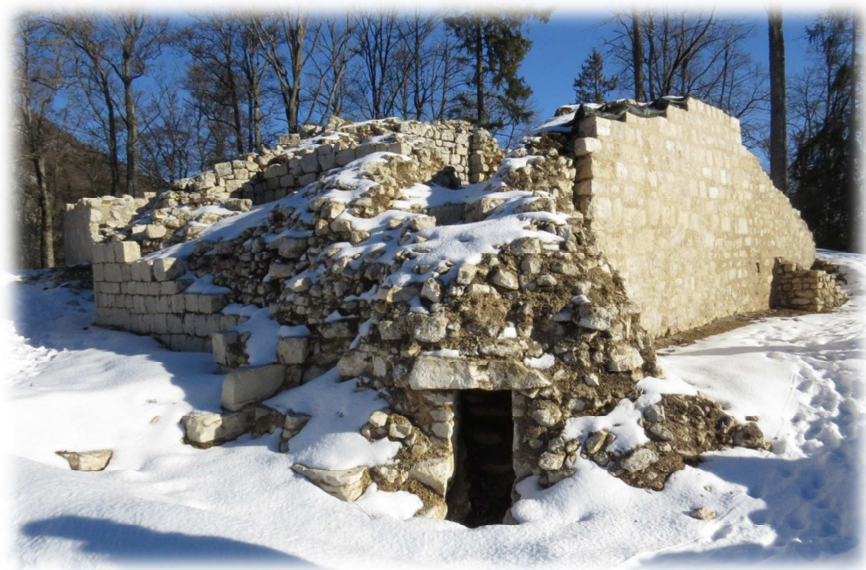
Vue des ruines en février 2019

Entre les mois d'avril et de novembre 2018, il a été possible de **dégager et de restaurer une grande partie du cœur monumental du château**, à tel point que ce qui se présentait alors comme un « tas de cailloux » a aujourd'hui l'aspect d'une **imposante ruine castrale** aux murs s'élevant jusqu'à trois ou quatre mètres de hauteur. Le visiteur peut maintenant appréhender le site tel qu'il se présentait au moment de son abandon à la fin du Moyen Age.

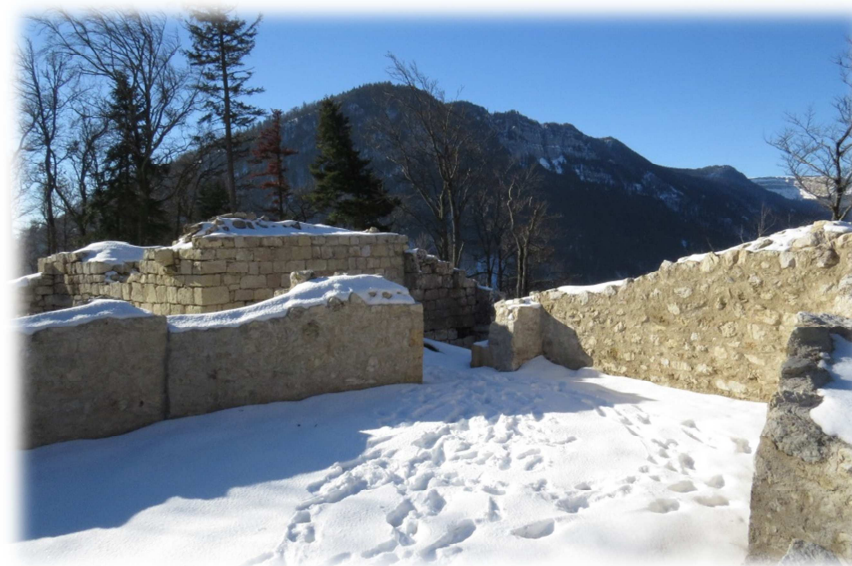
Vue des ruines en février 2019

Il découvre en arrivant le puissant **mur-barrage** et son **portail** flanqué de **tourelle(s)** circulaire(s) sous la garde d'un étroit **donjon** quadrangulaire. Pénétrant dans l'**enceinte** par une **barbacane** sous la forme d'un sas à double porte, il peut **accéder aux différentes pièces du rez-de-chaussée** et à la **cour** qui s'étendait à l'arrière du bâtiment. Il

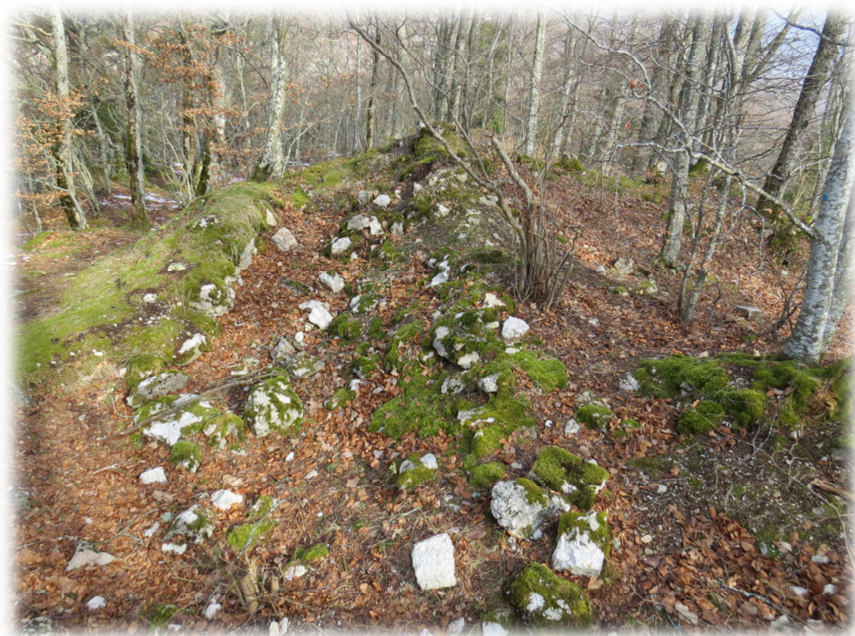
Vue des ruines avant le début des travaux, mars 2017

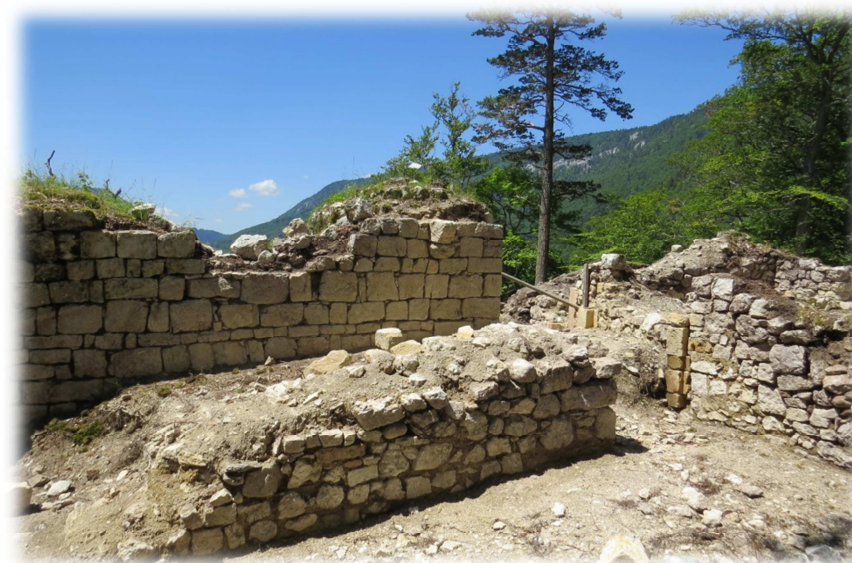
Vue des ruines en cours de dégagement, juin 2018

Les matériaux issus de l'effondrement progressif du château depuis la fin du 15^e siècle ont tout d'abord été évacués à la machine, jusqu'à la limite des dernières couches d'abandon. **Les murs ainsi dégagés ont été documentés et étudiés** par les archéologues de l'Office du patrimoine et de l'archéologie (OPAN) avant d'être **restaurés dans les règles de l'art** par une entreprise expérimentée au moyen de mortier de chaux et de moellons récupérés sur place.

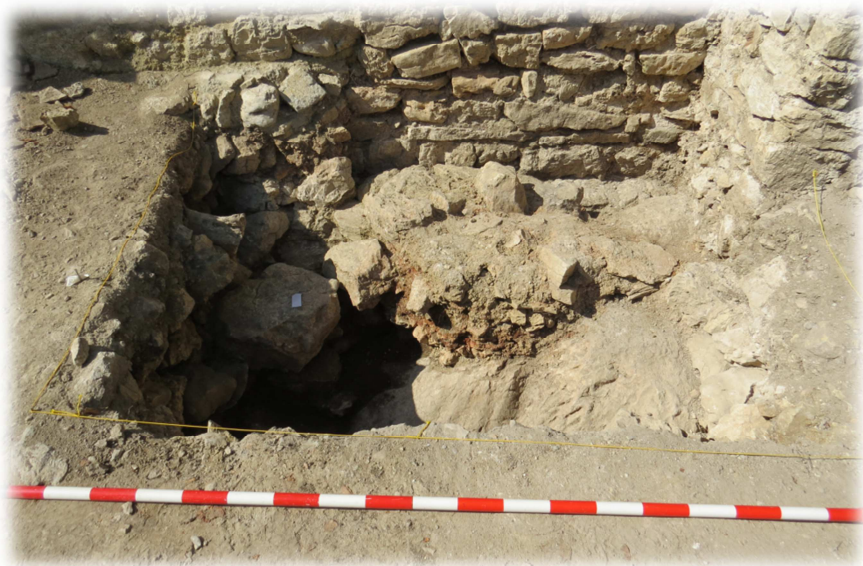
Sondage archéologique, août 2018

Une fois les maçonneries sécurisées, plusieurs **sondages archéologiques** ont été entrepris au mois d'août dans le cadre d'une fouille-école organisée par l'OPAN et regroupant une quinzaine d'étudiants des universités de Neuchâtel et Lausanne. Ces sondages ont d'ores et déjà permis de proposer une chronologie d'occupation du site

remontant à la fin de la **préhistoire** (Bronze final), à l'**époque romaine** et au **Moyen Age**. Pour cette dernière période, une chronologie particulièrement fine des étapes du développement du bâtiment devrait pouvoir être obtenue une fois les analyses terminées. Soulignons qu'il est déjà possible d'affirmer que l'abandon du site à la fin du 15^e siècle est dû à un incendie, qui n'a visiblement été suivi d'aucune tentative de remise en état.
